埼玉県三芳町倉庫火災を踏まえた防火対策及び消防活動のあり方に関する検討会の検討結果について

消防庁予防課

「埼玉県三芳町倉庫火災を踏まえた防火対策及び消防活動のあり方に関する検討会報告書」の概要

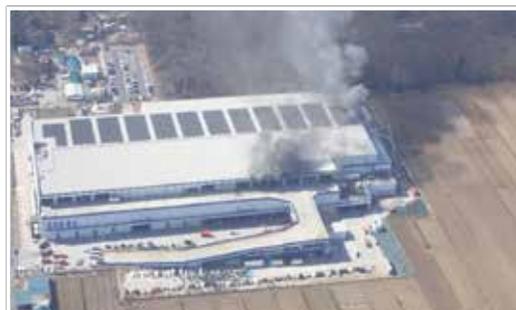
火災時の建物の状況（埼玉県防災航空隊提供）

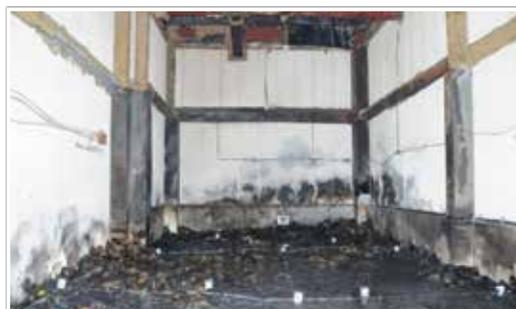
1階端材室内部の状態

本火災の出火場所は、1階の端材室（倉庫内各所から専用のコンベヤにより運ばれてきた廃段ボールが開口部（2階部分）から落とされ、集積される場所）であり、出火原因は調査中です。

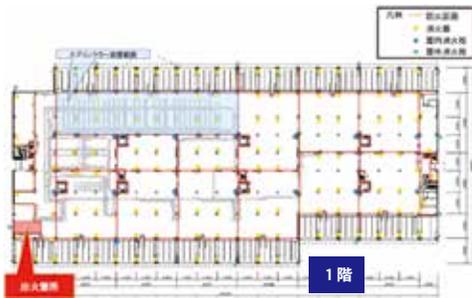
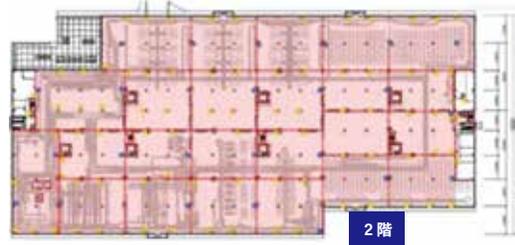
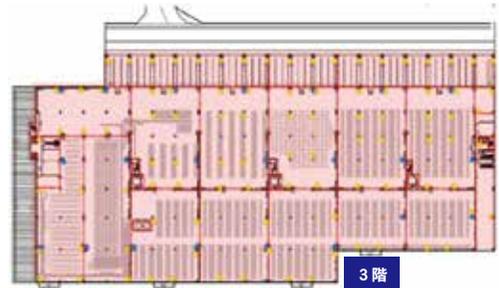
各階の焼損状況（赤色部分が焼損箇所）

火元の1階端材室から2階に回った火炎は、端材室上部の開口部（2階部分）付近の可燃物を燃焼させ、2階水平方向へ延焼していったものと考えられます。端材室上部の開口部（2階部分）の周囲に防火シャッターが設けられていましたが、コンベヤに接触して閉鎖障害が生じていました。同様に、防火シャッターの不動作やコンベヤ等による閉鎖障害が2階・3階において多数確認されており、火災初期の延焼経路となったものと推測されます。

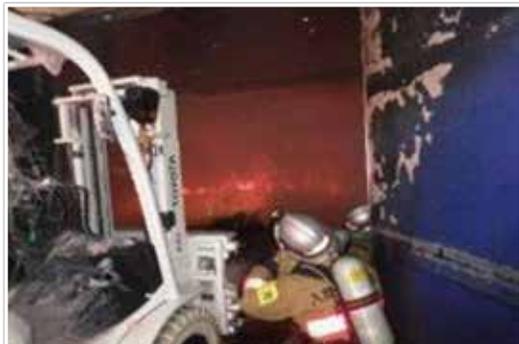
消防隊が9時21分に到着し、消火活動を引き継ぎました。この時点で端材室内は一面が炎に包まれた状態でしたが、早期に火勢を鎮圧し、1階の他の部分への延焼はありませんでした。

端材室内部の状況（16日9時30分頃）

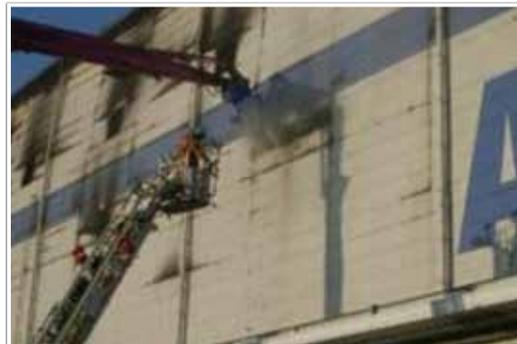
火災発生日の翌日以降、民間大型重機による外壁の破壊作業と放水活動を継続し、2月22日9時30分、延焼の危険がなくなったこ

開口部設定状況（21日17時21分頃）
