令和6年能登半島地震に伴い石川県輪島市で発生した大規模市街地火災に係る消防庁長官の火災原因調査報告書の概要

消防庁消防研究センター

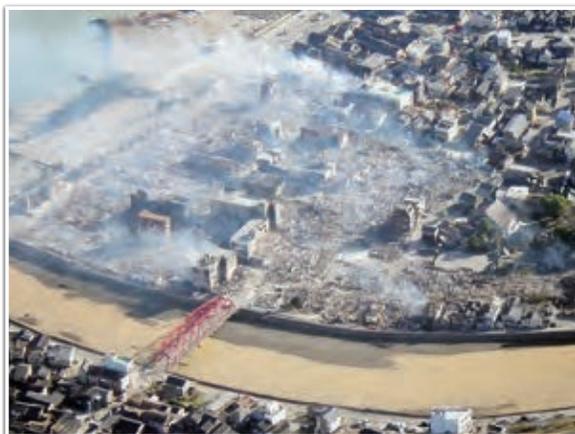
令和6年（2024年）1月1日16時10分頃、石川県能登地方を震源とするマグニチュード7.6の地震が発生し、石川県輪島市門前町走出及び志賀町香能で震度7、輪島市河井町及び輪島市鳳至（ふげし）町などでも震度6強の揺れが観測されました。この地震の後、輪島市河井町及び輪島市鳳至町の震度観測点からほど近い輪島市河井町地内の建物から火災が発生し、延焼拡大の結果、約49,000m²に及ぶ広範囲な市街地において約240棟の建物が焼失するという大規模な火災となりました（写真1）。消防庁では、この火災について、消防法第35条の3の2の規定に基づき消防庁長官の火災原因の調査を実施し、5月28日に報告書を取りまとめ、同日に開催された「第3回輪島市大規模火災を踏まえた消防防災対策のあり方に関する検討会」に報告しました。以下、本報告書の概要を記します。報告書は、消防研究センターのホームページからダウンロード可能です（https://nrifd.fdma.go.jp/research/saigai_chousa_shien/notohantou_jishin/index.html）。

写真1 令和6年能登半島地震に伴い石川県輪島市で発生した大規模市街地火災の焼失範囲（三重県防災航空隊撮影）

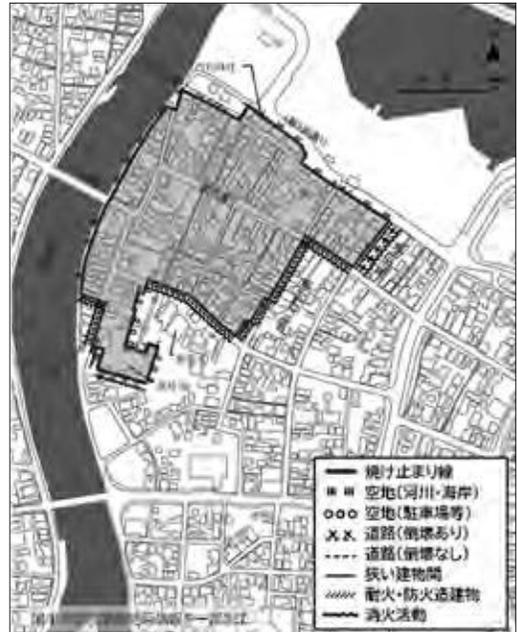
- ①焼失範囲内南西に位置する建物から出火した火災により、覚知から約14時間後の1月2日7時30分の鎮圧までの間に、輪島市河井町内の約49,000m²の範囲、約240棟の建物が焼失した。焼け止まり線の周長は約1,260mであった(図1)。1日17時52分、20時13分、21時23分、さらに2日1時8分頃の映像に映った火災の煙の傾きから、これらの時間帯は火災現場付近では弱い南南西の風が吹いていたと推測された。

図1 輪島市大規模火災の焼け止まり線と焼け止まり要因

- ④焼失範囲の北西側の焼け止まり線は河川との境界、北東側の焼け止まり線は主に空地との境界であった。南東側と南西側の焼け止まりには消火活動が寄与したと考えられ、そのように考えられる焼け止まり線の周長は、全体の約43%にあたる約540mであった（図1）。
⑤市街地火災延焼シミュレーションの結果から、仮に消火活動が行われず放任火災となった場合、焼失面積は実際の火災の2倍以上の約110,000m²となった可能性がある（図4）。

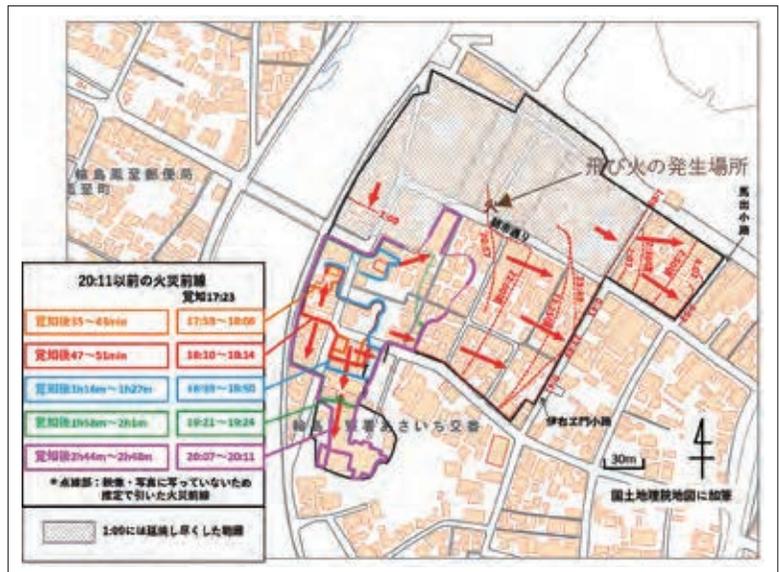
- ②写真・映像から復元した延焼動態図から、焼失範囲の南西において、火災初期には南北方向に同程度の速さで延焼し、その後東方向に延焼したことがわかった(図2)。風上(南)方向の延焼速度

及び風横(東)方向の延焼速度は、それぞれ35m/h程度、20m/h程度であった。風上方向の延焼速度は阪神・淡路大震災の約1.5倍、糸魚川市大規模火災の0.7~1.1倍、風横

図2 写真・映像から復元した輪島市大規模火災の延焼動態

方向の延焼速度は阪神・淡路大震災の0.8～1.8倍、糸魚川市大規模火災の半分程度であった。焼失範囲内北部の街区については、2日1時9分には延焼し尽くしていることが空撮映像からわかるのみで、延焼動態を復元できる写真・映像は入手できておらず、詳細な分析は困難である。

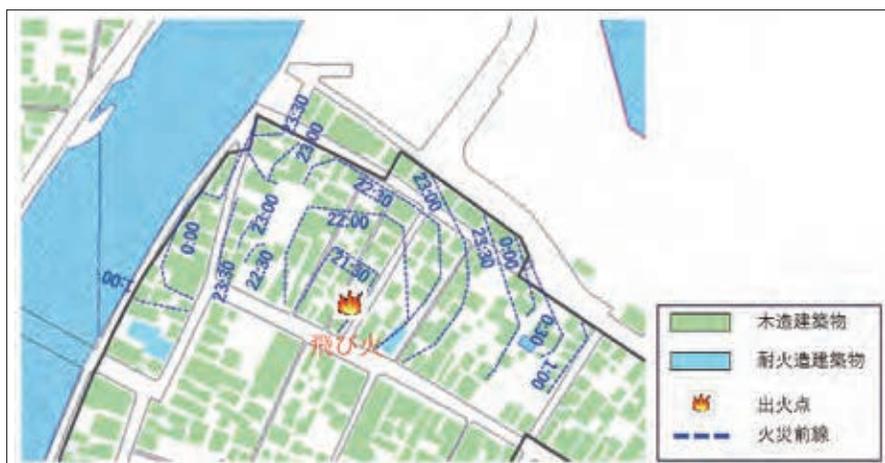
- ③焼失範囲内北部の街区である「朝市通り」北側への燃え移りは、飛び火（火の粉による出火）によるものであることが、消火活動にあたった消防職員による目撃情報からわかった。市街地火災延焼シミュレーションから

は、この街区では飛び火から概ね東西方向に延焼拡大したと推定される（図3）。

図3 市街地火災延焼シミュレーションから推定された北側街区の延焼動態

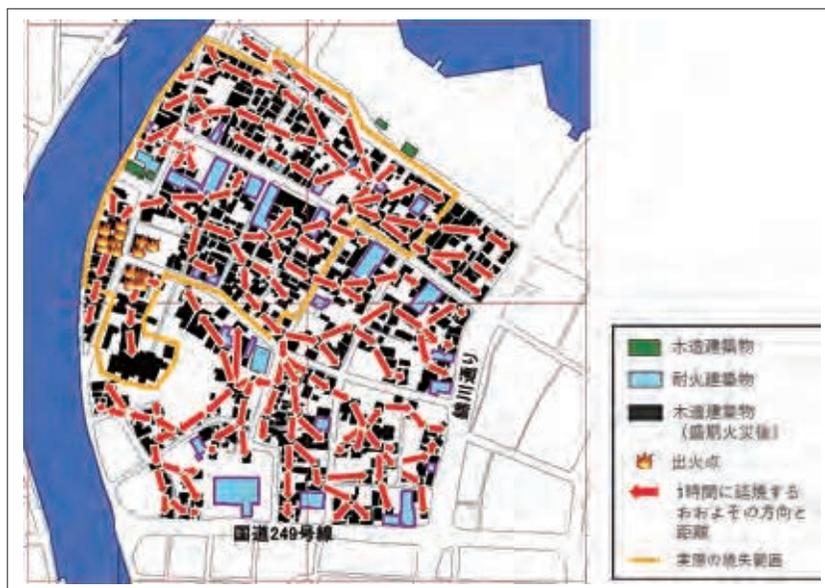
図4 放任火災の場合の市街地火災延焼シミュレーション結果

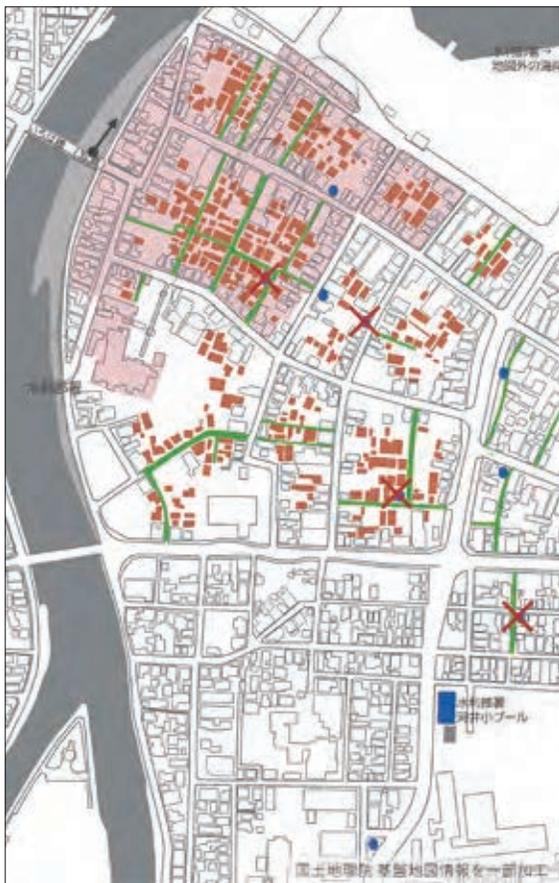
- ・地震後の断水により消火栓が使用不可能となったこと。
- ・焼失範囲内及びその周辺地域の防火水槽のなかに、建物倒壊により使用できなかったか使用を断念されたものが4基あったこと（図5）。
- ・河原田川の水位の低下及び大津波警報等の発表等により、河川及び海からの取水が困難な状況になったこと。

- ・焼失前の焼失範囲内を写した写真（Googleストリートビュー）に、道路に面した建物には外壁面が板張りの古い木造住宅が多く見られたこと。
 - ・焼失範囲内には幅員4m未満の道路や路地が多くあり、このために建て替えが進まず、街区内に古い木造住宅が多くあった可能性が考えられること（図5）。
 - ・古い木造住宅の隣棟間隔には50cm前後の狭いものが見られたこと。
- ### ③地震により建物が倒壊して隣棟間隔が減少すると、燃え移りやすくなるが、焼失を免れた近隣街区には倒壊した建物が見られたことから、焼失範囲内にも倒壊した建物があり、これが延焼拡大を促進させた可能性が考えられること。

図5 輪島市大規模火災の焼失範囲及びその周辺の市街地の状況と防火水槽
