長崎大水害の教訓は 生かされていますか？

長崎大学総合生産科学域教授 多田 彰秀

長崎大水害の概要

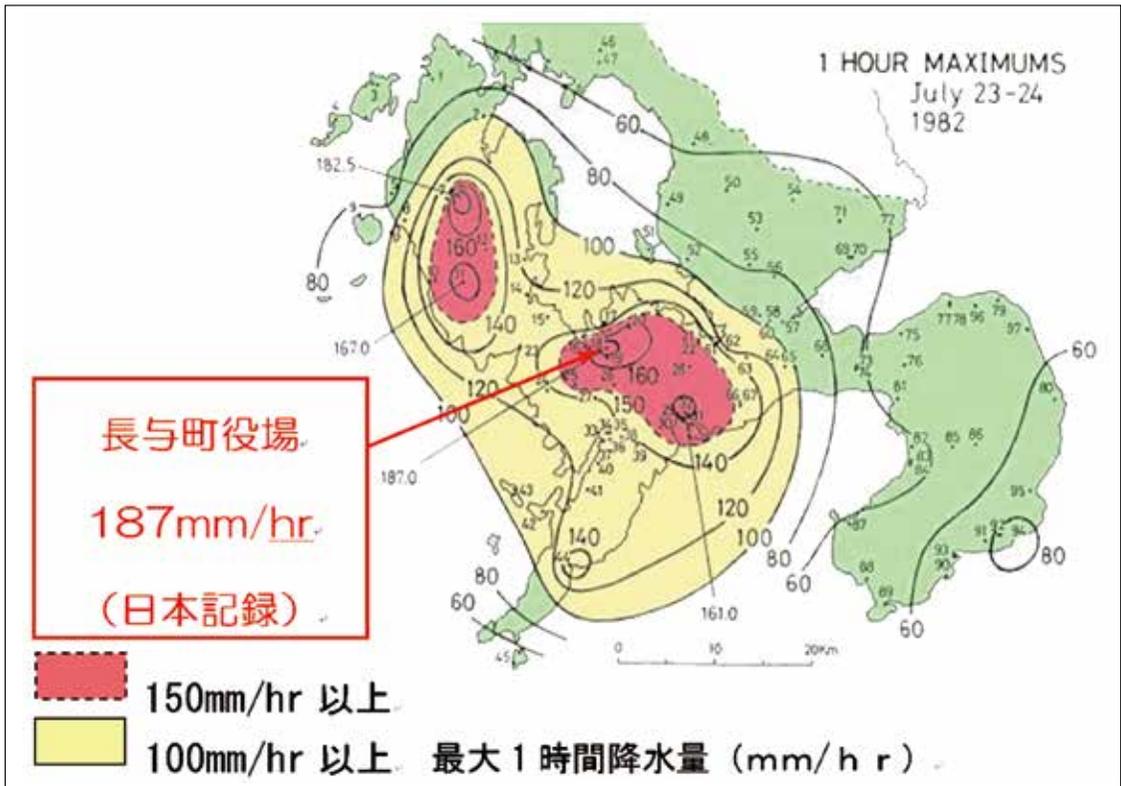
図1 最大1時間降水量の平面分布（出典：長崎大学学術調査団報告書¹⁾）

図1は、7月23日の朝9時から7月24日の朝9時までの約1日の間で、長崎市内を中心とした地域で計測された一時間の最大降水量を平面的にプロットしたものです。同じ時間帯

に計測されたデータではないことにご留意頂きたい。図より、長与町から日見にかけて、さらに西彼杵半島の雪浦から神浦にかけて最大一時間降水量の高い値が確認されます。また、上述したように長与町役場での一時間に187mmという観測値が現在も日本記録のままです。なお、西彼杵半島の雪浦ダム上流域に在る雪浦小学校分校（雪浦町幸物）でも167mmの一時間当たりの降水量が計測されました。このように、想定外の猛烈な降雨が生じたものと判断されます。

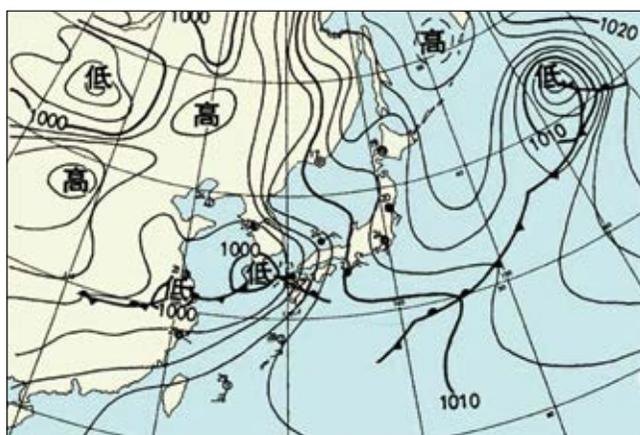
図2 1982年（昭和57）年7月23日2時の地上天気図（提供：気象庁）

さて、こういう猛烈な雨域がなぜ発生したのでしょうか？ 図2は、昭和57年7月23日午前2時の気象庁発表の地上天気図です。天気図より、当日は上海の付近と韓国・済州島の付近に低気圧が在り、両地点を連ねた所に梅雨前線が停滞していたと言えます。こういう梅雨前線に向かって非常に湿った空気がたくさん流れ込んで、それが原因で集中的な豪雨が起ったということです。なお、北部九州、とりわけ長崎県、佐賀県および福岡県南部という地域は、西側に東シナ海を抱えて、どうしてもこのような「湿舌現象」（梅雨前線帯等に見られる高度3,000m付近の舌状に伸びた非常に湿気の多い領域のこと）が発生し易い所とご理解下さい。

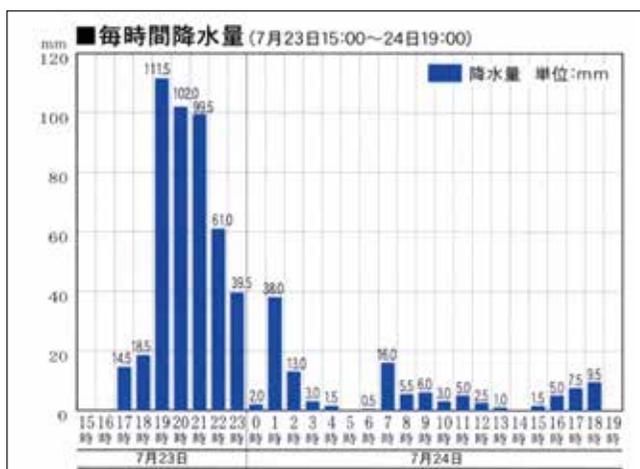
図3 一時間降水量の時間的变化（提供：長崎海洋気象台）

また、図3は、旧長崎海洋気象台で計測された1時間毎の降水量です。7月23日の19時、20時、21時、この3時間

で313mmの降水量が計測されました。特に、19時から20時の1時間に111.5mm、これが最もたくさん降っておりますが、平均すると1時間100mmの雨が3時間続いたということで、これは極めて想定外の豪雨であったと思われます。

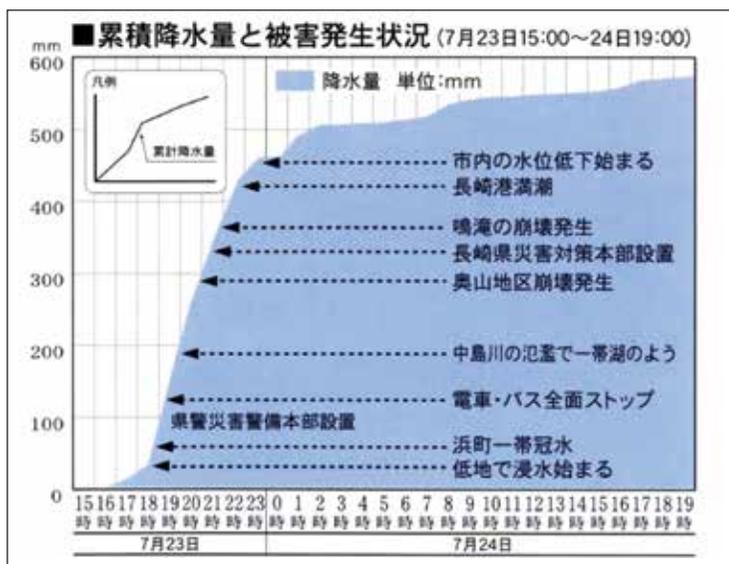
図4 累積降水量と被害発生状況（提供：長崎県土木部）³⁾

さらに、図4はこれら一時間降水量を累積したものです。長崎市の繁華街である浜町一帯の冠水が18時から19時の間くらいです。それから中島川の周辺部は、溢れた氾濫水で湖のようになりました。これが19時から20時の間ということです。長

崎市本河内町の奥山地区で斜面崩壊が発生したのが20時から21時の間であり、累積降雨量の増加と共に、鳴滝地区をはじめ市内各地で大規模な土石流や斜面崩壊が発生したということです（写真1参照）。とりわけ、この日の長崎港の満潮が22時38分でした。長崎市内を流れる川は急峻で、すぐに海へ流れ込んでいます。このため、雨が降っても流出時間が短く、どんどん海の方へ流れていきます。7月23日は、銅座川の下流域で満潮の影響を強く受けました。すなわち、中島川の眼鏡橋より上流側と比べると、浸水のピークが長時間継続したといわれています。

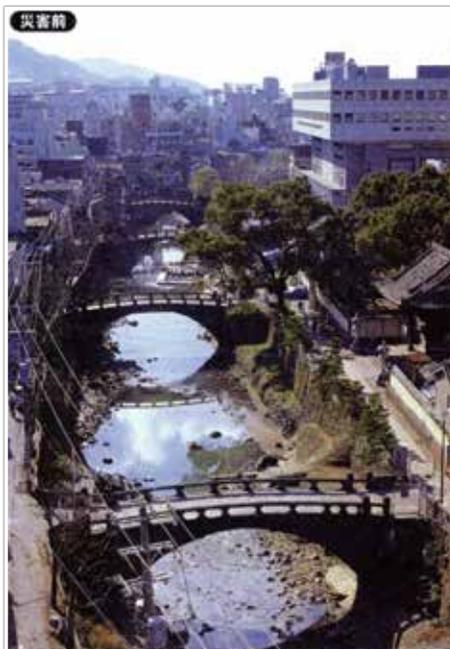
写真2 中島川に架かる石橋群（提供：長崎県土木部）³⁾

長崎市の旧市内を流れる中島川は、流域面積が17.9km²、流路延長6.2km、非常に短い二級河川で、出来大工町の伊勢宮神社の前で西山川と合流しています。なお、中島川の水源は本河内町の奥山地区であり、西山川の水源は西山水源（水道専用ダム）となっています。また、写真2のように、中島川には江戸時代に造られた11橋の石橋群があったということで、これらがいろんな意味で浸水被害を大きくしたものと判断されています。

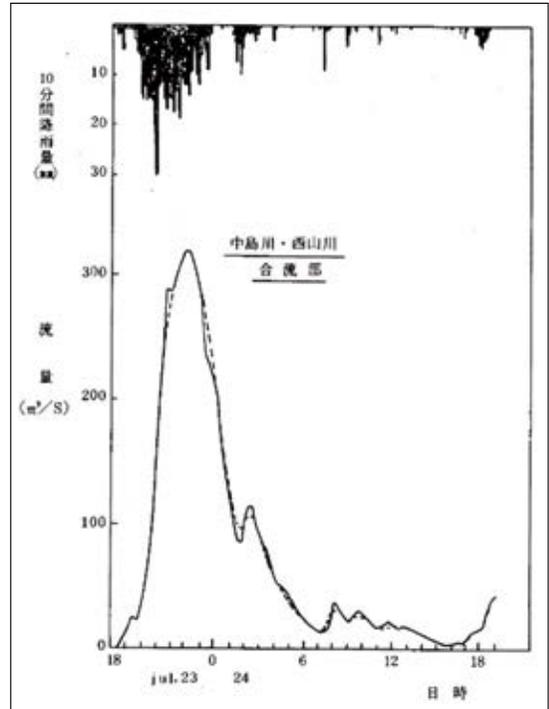
図5 中島川と西山川の合流点での流量ハイドログラフ（提供：長崎大学）¹⁾

図5は、中島川と西山川の合流点における流量ハイドログラフです。図中上側の棒グラフが当時の10分間雨量の時間的変化（ハイエトグラフ）を示したものです。一方、下側の折線グラフは、中安の総合単位図法を用いて予測解析された流量の時間的変化です。図中には実線と破線が確認されます。前者は計算時間インターバルを $\Delta t=10$ 分間、後者が $\Delta t=30$ 分間隔で計算した結果です。両者ともほぼ同じような計算結果となっ

ています。これらの図より、ピーク流量は $320\text{m}^3/\text{s}$ であることが読み取れます。言い換えれば、中島川の基本計画流量（ $150\text{m}^3/\text{s}$ ）の約二倍近くの流量が当日の合流点付近で流れていたものと推測できます。

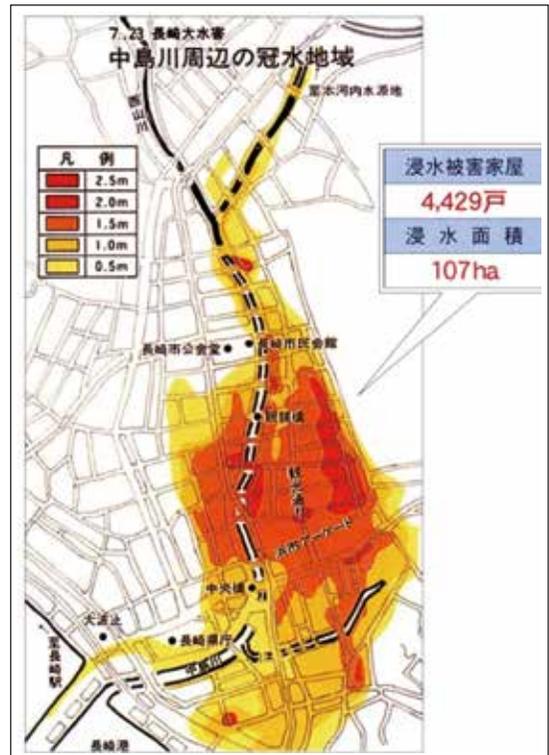
図6 中島川周辺の冠水地域（提供：長崎県土木部）²⁾

図6は、中島川沿いの冠水被害状況を示したものです。浸水面積は 107ha 、浸水被害家屋が4,429戸ということでした。浸水の最大深度は、銀屋町と東古川町との境界部（シトキ川のそば）で 2.38m でした。さらに、銅座川に面した銅座市場では 2.08m の最大水深が計測されています。

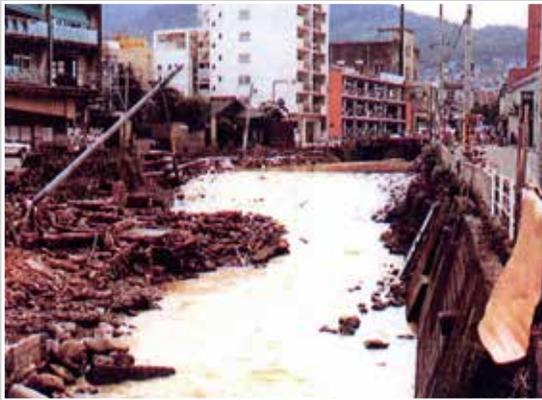
写真3 合流点から眺めた中島川上流部の被災状況
(提供;長崎県土木部)³⁾

浸水被害の状況が、眼鏡橋を境にして上流側と下流側で少し違っていたということも特徴的なことです。中島川の上流側、この写真（写真3参照）はちょうど西山川と中島川の合流点から中島川の上流側を撮影したものです。このような被災の原因は、①流水断面積の不足および②石橋群の存在がありました。すなわち、石橋群に流出物が引っ掛かり、堰上げ背水が発生して、合流点上流部の中島川から越水を起こしたということです。越水して浸水の開始時刻が19時半から20時頃ということ、最大水深が21時から21時30分の間に出現していたと報告されています。このような経緯の中で、文化財指定の東新橋、芋原橋、一覽橋、古町橋、編笠橋および大井手橋が完全に流出致しました。なお、アーチ式の石橋で国の重要文化財になっておりました眼鏡橋は一部流出、眼鏡橋から下流側の袋橋も一部流出しております。一方、合流点から下流側に関しては、観光通りに沿った寺町の付近で 2m を越す浸水の深さが、特に最大湛水深 2.38m が銀屋町と東古川町の境界部で出現していました。また、銅座川の周辺では、マンホールからの内水氾濫が生じて、最大湛水深が 2.08m ということでした。

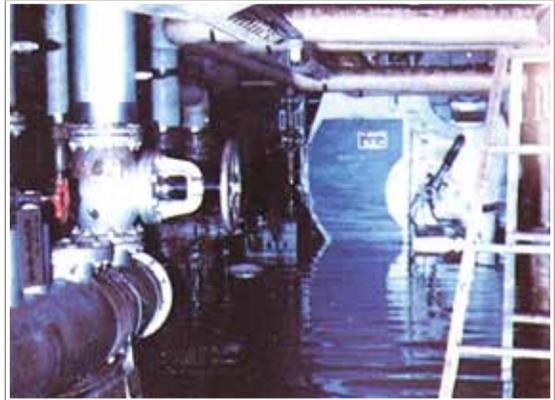
写真4 長崎市民病院の地下電気室の浸水状況
(提供;長崎市)

水害時に初めて浮き彫りとなった現象を紹介致します。まずは、地下施設の浸水です。既述した中島川の近傍にある市民会館の地下駐車場に41,000m³の水が侵入し、駐車していた全ての車両が廃車となりました。長崎市民病院（長崎市梅香崎町）では、地下の電気室が浸水して、市民病院の電気系統はすべて使用不可になりました（写真4参照）。それから、急激に水かさが増加したため、自家用車に乗っていた住民がそのまま車を路上に放置して避難しました。そのような放置車両が浮遊状態で電停や側溝等に引っかかりました（写真5参照）。災害直後の復旧時には、これらの放置車両が緊急車両の通行の障害になったということが、長崎大水害で初めて明らかになりました。さらに、写真6は、新興善小学校の校庭です。水害に伴うゴミが大量に発生しました。それを処理するためのゴミ処理場の容量が不足したために、一時的に新興善小学校の校庭に仮置きした訳です。

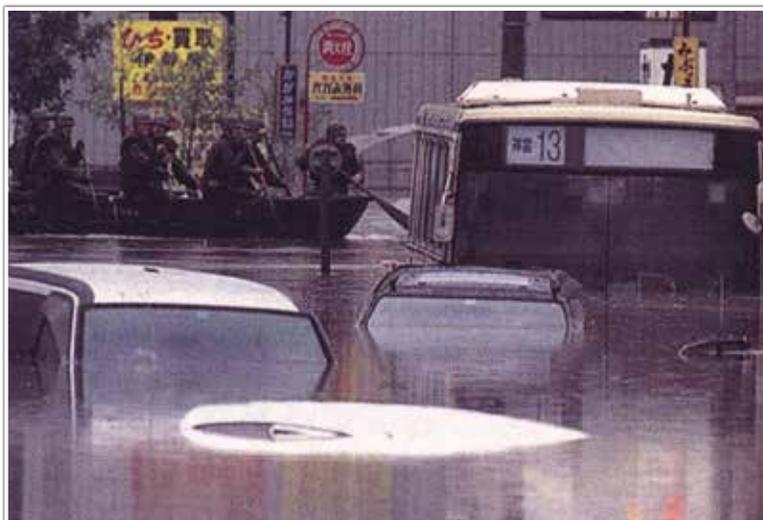
写真7 2000年9月東海豪雨災害で冠水した放置車両⁵⁾

あわせて、放置車両についても、東海豪雨災害で大きな問題になりました。すなわち、短時間に多量の雨が降って内水氾濫が生じ、その後には外水氾濫が起きた。道路が写真7のように冠水して自動車を放置せざるを得ない状況、その後は、長崎と同様に放置車両による交通渋滞であったり、あるいは緊急車両の通行に支障をきたしたりという放置車両に伴う問題が発生した訳です。それから、水害ゴミの問題も同様です。2000年の東海豪雨災害の際には、西枇杷島町で、この3日間の洪水で、ゴミが1年間に出来る量の5倍ぐらいが発生しました。当然、長崎大水害の際にも、処理あるいは仮置き場所、交通障害などの問題が発生しました。一方、多量に処分をしないといけないこと、衛生管理の問題、さらにゴミの不法投棄や便乗投棄等は長崎では確認されていませんでした。なお、西枇杷島町でのゴミ収集には1ヶ月、その処理には6ヶ月ほど、この東海豪雨災害時のゴミ問題の解消には時間がかかったと言われています。
