熱海市伊豆山^{いずさん}で発生した土石流災害と 静岡県の初動対応について

静岡県危機管理部危機対策課

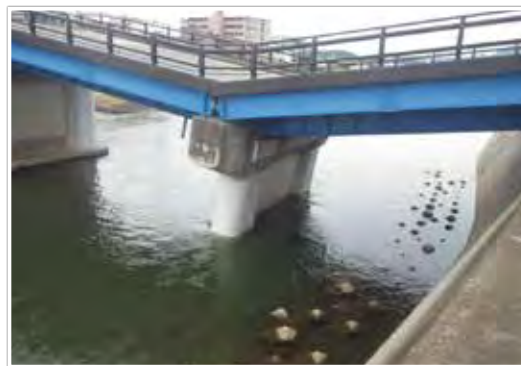
橋脚が沈下した黄瀬川大橋

3日未明には河川の水位が上昇し、同日午前、県東部を流れる黄瀬川(きせがわ)では人家1戸が流され、県道の橋梁の橋脚1基が沈下する等の災害情報が入ってきました。県交通基盤部では直ちに応急対策や交通規制を実施しましたが、流失した人家の住民は避難していて無事だったことは不幸中の幸いでした。

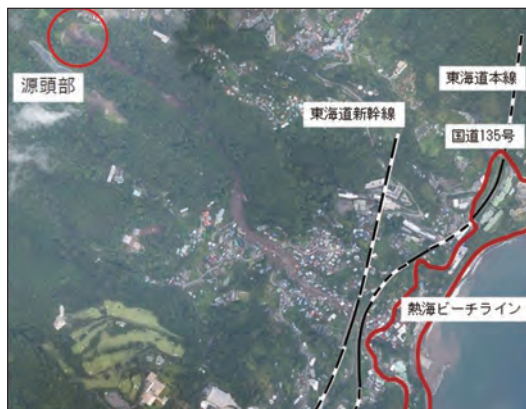
被災地の航空写真

二級河川逢初川源頭部の崩壊地から河口までは約2kmですが、土石流は中流部から下流域の延長約1km、幅約120mにわたっ

て住宅地をのみ込み、東海道新幹線や東海道本線、国道135号、熱海ビーチラインの橋下をくぐって河口まで流れ下りました。土石流の様子はSNSに動画が投稿されましたが、後の調査で、中流部から下流域に達するまでに1時間以上経過するなど、土石流が繰り返し発生したことが分かりました。

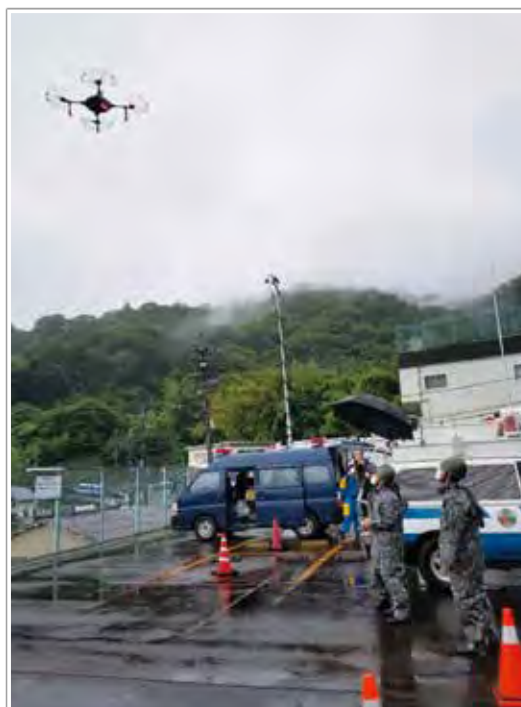
ドローンによる救出・救助活動の様子

土石流の現場上空では、救出・救助や調査にあたるドローンやヘリ、報道機関のヘリ等が複数機飛来し、現場より航空に関する調整の要請が入りました。このため、急ぎ県庁において航空情報の共有と安全確保について、関係機関に通知しました。具体例としては、当該空域に進入する場合のヘリの通信周波数を統一するとともに、ドローンはヘリを目視した場合には飛行不可としました。また、各部隊のリエゾンや各報道機関から航空機の飛行計画を提出してもらい、空域・経路・飛行時間等について
