紙管と布による カーテン式間仕切り

東京都世田谷区
特定非営利活動法人ボランティア・アーキテクト・ネットワーク
事務局長 原野 泰典

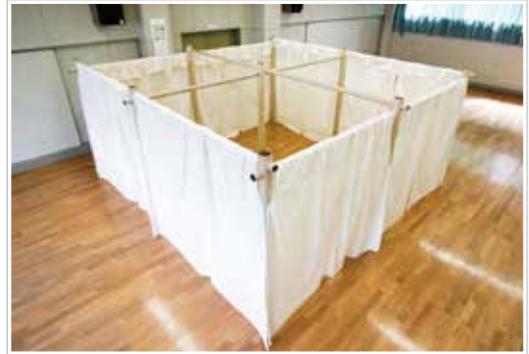
紙の間仕切りシステム

「紙の間仕切りシステム」は、穴のあいた紙管（再生紙でできた管）に別の紙管を差し込むことで柱や梁といったフレームを作り、梁には布を掛けて、カーテンのように開閉できる間仕切りです。1ユニットはおよそ2m四方で二畳ほどの広さになります。梁用の紙管を連結することで碁盤目状（グリッド状）に拡張でき、無駄なスペースを生むことなく避難所内を区画することができます。梁に掛けるカーテン布の位置を変えるだけで、世帯ごとの人数に合わせたスペースを提供することができます。組み立ては容易で、はじめてのボランティアでも避難している人でも間仕切りの設営に参加することができます。紙管が製造できる工場は日本各地にあり、短時間で大量に生産ができることからストックの必要がなく、

発災後に製造を開始しても数日以内に避難所へ提供することができます。

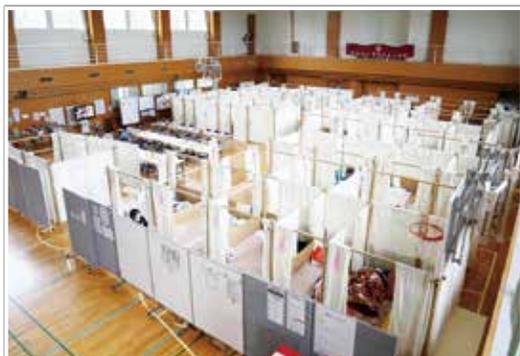
北海道胆振東部地震における間仕切り設置

新潟県中越地震（2004年）から間仕切りの提供を開始しました。その後何度かの改良を経て、東日本大震災の際に現在のカーテンタイプの形になりました。東日本大震災では、まず避難所で実際のサンプルを見てもらい、要望を少しずつ吸い上げながら設置を続けた結果、約4か月の期間で50か所の避難所に1,795ユニットの間仕切りを提供しました。これらの活動により間仕切りシステムの認知度が上がったことから、熊本地震（2016年）では1か月半ほどの期間で、37か所の避難所に1,989ユニットの間仕切りを提供しました。その後、2018年には、西日本豪雨災害（平成30年7月豪雨）で1,238ユニット、北海道胆振東部地震の際に357ユニットの間仕切りを提供しています。2019年は、令和元年8月九州北部豪雨、令和元年台風第15号の被害による避難所へ設置を行いました。他に、平成24年7月九州北部豪雨（2012年）の土砂崩れ災害、
